## Effondrement de la digue d'un bassin de stockage de déchets miniers

Le 25 avril 1998

Aznalcollar

Espagne

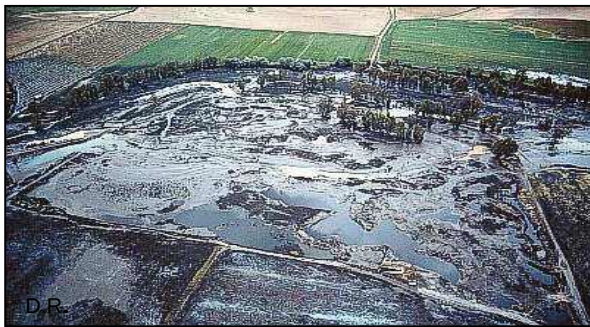
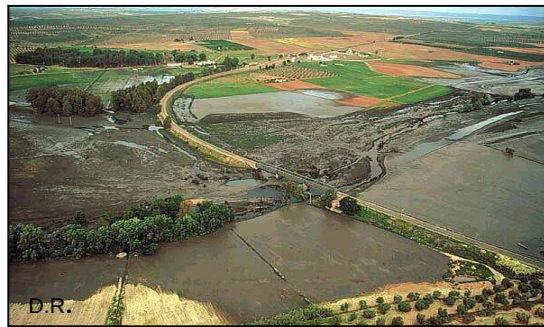
*Des milliers d'hectares pollués*

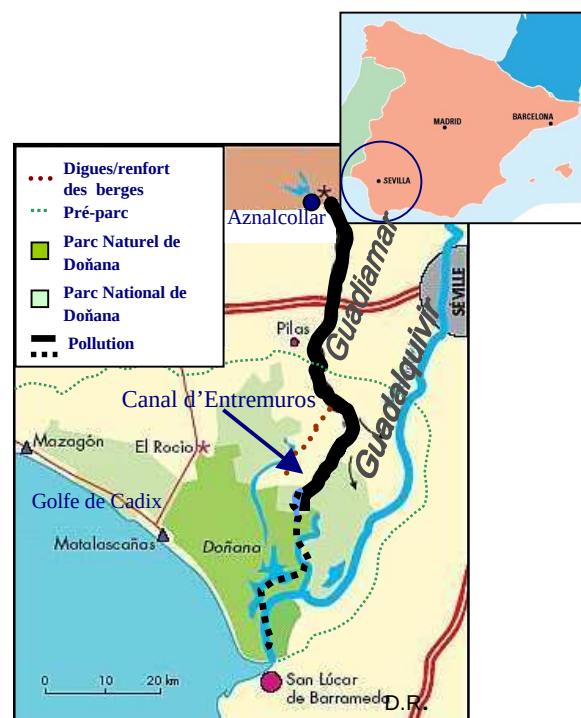
*Parcours de la pollution*

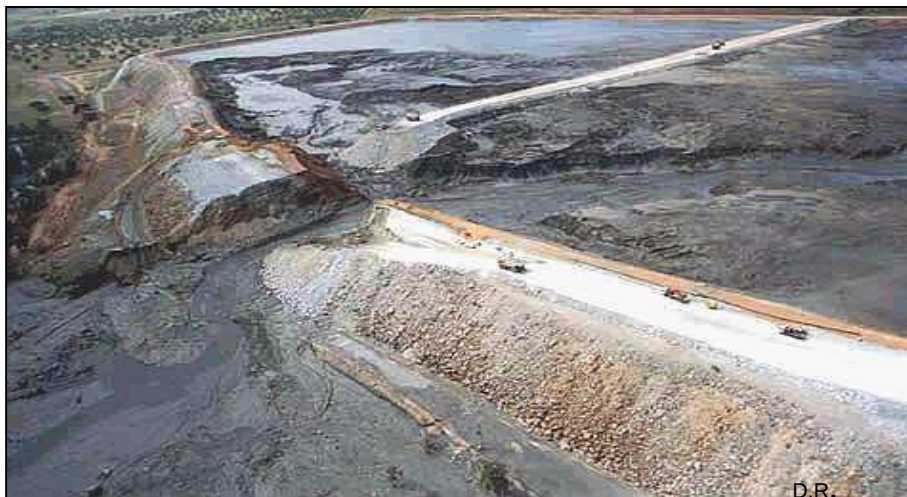
➤ **Le 25 avril 1998 vers 2h30**, un glissement de terrain provoque les ruptures successives du barrage de séparation des deux bassins, puis de la digue périphérique sur 50 m. Les 2 bassins contiennent alors au total 31 millions de tonnes de déchets. 3 millions de tonnes de boues et 4 millions de tonnes d'eaux acides se déversent et rejoignent le RIO AGRIO et le GUADIAMAR dont le niveau monte alors de 3,6 m en 30 min. Des mesures effectuées dans le RIO AGRIO révéleront des teneurs en MES de 30 g/l.

*Vue aérienne du bassin de stockage*

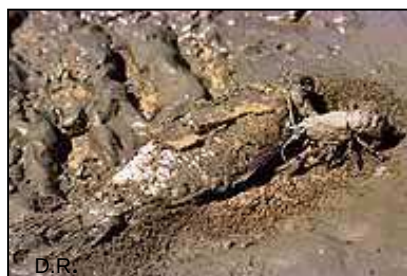
Carpe ensevelie dans la boue

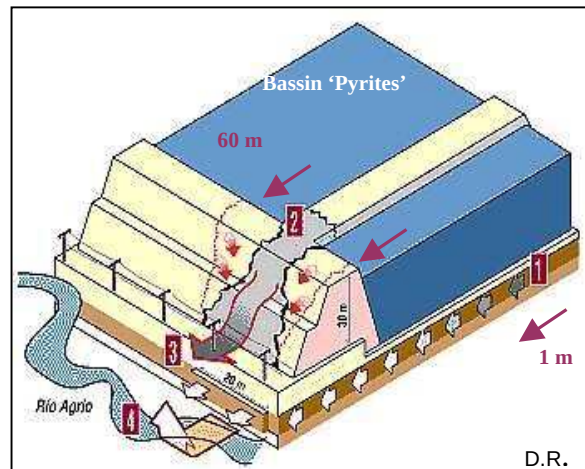
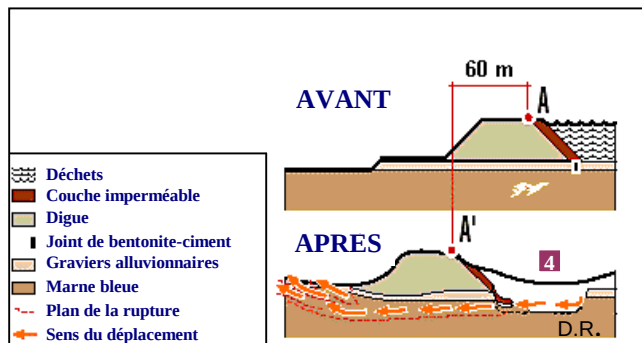
- le barrage de séparation se fissure à la suite du glissement sur 1 m d'une plaque de 30 m de long, 20 m de large et 14 m d'épaisseur, constituée d'alluvions et de marne et située sous la jonction entre les 2 bassins, **1**
- les effluents surnageant dans le bassin 'pyrites' s'infiltrent dans la brèche. L'augmentation de la pression exercée sur la digue périphérique, combinée à une diminution de la résistance de son assise, va accentuer le glissement d'origine, provoquant un déplacement latéral de la digue principale sur 60 m, son affaissement sur 2 à 3 m **2**, de nombreuses fissures et le débordement d'effluents, **3**
- des effluents s'engouffrent sous la digue **4**, qui finit par rompre sur une section de 50 m, en relâchant boues et eaux acides.

➤ La rupture de la digue pourrait ainsi avoir pour origine une combinaison de plusieurs facteurs :

- des défauts de conception et de construction,
- une fragilisation du sous-sol argileux, attaqué par les effluents acides, et accentuée par les fortes pressions exercées par l'eau et les boues,
- un sur-remplissage des bassins.

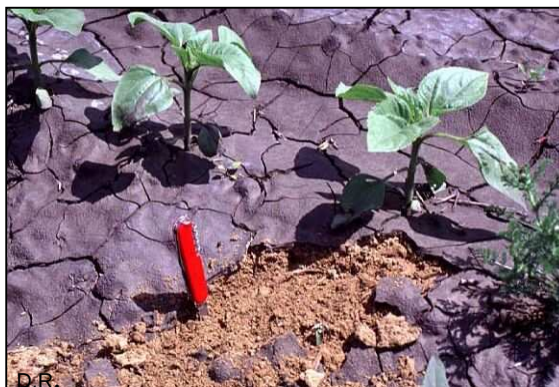
*Impact de la pollution sur les sols (4/5/98)*
