## Effondrement de la digue d'un bassin de stockage de déchets miniers

Le 25 avril 1998

Aznalcollar

Espagne

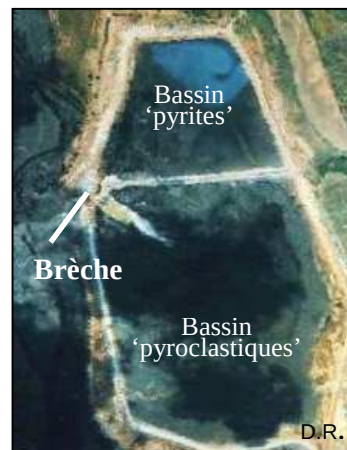
➤ La digue repose sur une couche de graviers alluvionnaires de 4 m d'épaisseur, elle-même assise sur une couche de 70 m de marne bleue. La marne est une roche sédimentaire contenant du calcaire et de l'argile en proportions à peu près équivalentes.

➤ Les bassins sont bordés par le RIO AGRIO, qui rejoint le GUADIAMAR 2 km en aval. Ce cours d'eau traverse de riches terres agricoles (agrumes, pêches, olives, tournesols, blé, maïs...) et atteint des zones marécageuses qui entourent et composent le parc national de DOÑANA. Le canal d'ENTREMUIROS dévie le cours d'eau avant qu'il ne se jette dans le GUADALQUIVIR, 60 km en aval d'Aznalcollar.

*Vue satellite des bassins de stockage*

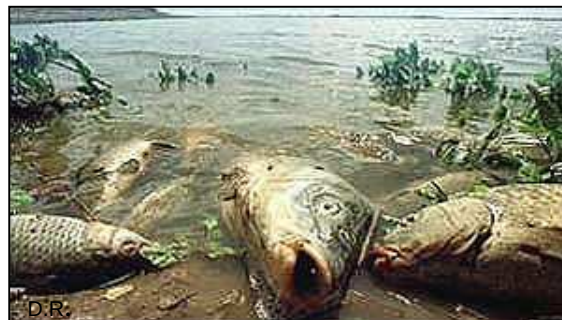
Carpe ensevelie dans la boue

➤ Du RIO AGRIO à l'embouchure du GUADALQUIVIR, le désastre écologique affecte près de 80 km de cours d'eau. Les équipes de dépollution ramassent environ 30 t de poissons morts (carpes, barbeaux, anguilles, chabots...), ainsi que 220 kg de crabes et écrevisses, mais aussi des grenouilles, des lapins, des chèvres, des chevaux... L'accident entraîne également la mort de dizaines de milliers d'oiseaux (oies, cigognes...). Un rapport du Conseil Supérieur de la Recherche Scientifique révélera en mai 1999 que 11 % des oiseaux du parc de la DOÑANA auraient été contaminés à la suite de l'accident du 25 avril 1998.

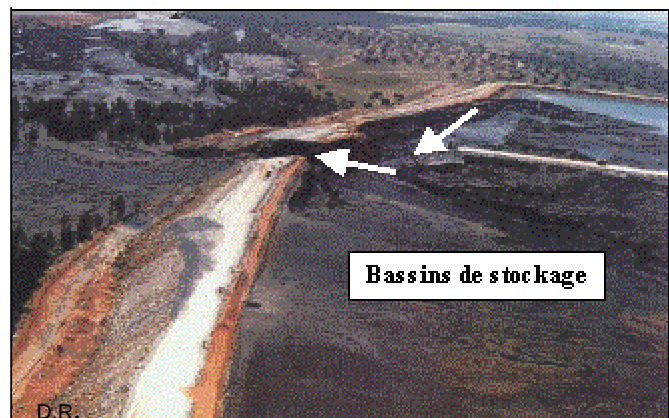
- le barrage de séparation se fissure à la suite du glissement sur 1 m d'une plaque de 30 m de long, 20 m de large et 14 m d'épaisseur, constituée d'alluvions et de marne et située sous la jonction entre les 2 bassins, **1**
- les effluents surnageant dans le bassin 'pyrites' s'infiltrent dans la brèche. L'augmentation de la pression exercée sur la digue périphérique, combinée à une diminution de la résistance de son assise, va accentuer le glissement d'origine, provoquant un déplacement latéral de la digue principale sur 60 m, son affaissement sur 2 à 3 m **2**, de nombreuses fissures et le débordement d'effluents, **3**
- des effluents s'engouffrent sous la digue **4**, qui finit par rompre sur une section de 50 m, en relâchant boues et eaux acides.

➤ La rupture de la digue pourrait ainsi avoir pour origine une combinaison de plusieurs facteurs :

- des défauts de conception et de construction,
- une fragilisation du sous-sol argileux, attaqué par les effluents acides, et accentuée par les fortes pressions exercées par l'eau et les boues,
- un sur-remplissage des bassins.

En 1997, compte-tenu de ces mesures et bien que des déformations des inclinomètres aient été observées, les autorités avaient permis à l'exploitant de relever la digue pour accroître la capacité du bassin.
